## **PROJEKT INNOREF SUB-PROJEKT BRIE**

# **ENERGETICKÉ POSOUZENÍ OBJEKTU DŮM č. 45 (VILA)**

**HRABŮVKA**

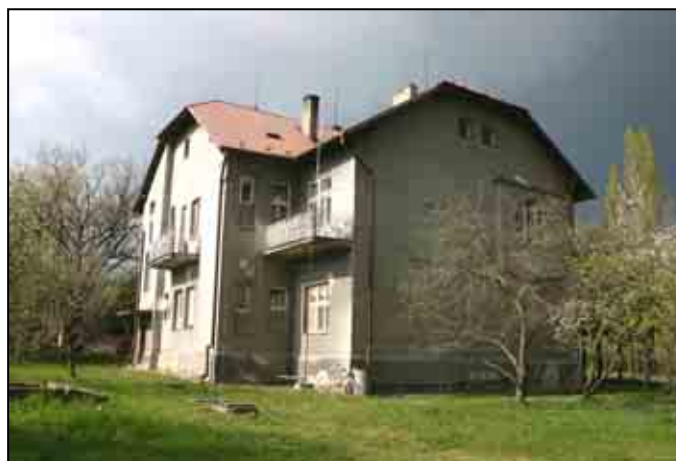
Dům je podsklepený dvoupodlažní objekt s polovalbovou střechou (sklon 30° a 45°). Obvodové konstrukce jsou vyžděné z plných cihel (dle vizuální prohlídky objektu). Fasáda je členitá s ozdobnými prvky a místy dochází k opadávání omítky. Okna jsou dřevěná kastlová s jednoduchým zasklením. Podlahy v přízemí jsou dřevěné bez tepelné izolace. Strop v 2. NP je dřevěný trámový se záklopem a omítnutým podhledem. Složení podlahy a stropu vychází z předpokladu, nedochovaly se žádné informace o skutečném provedení a sondy nebyly provedeny.

Stáří objektu se odhaduje na více jak 100 let. Oprava objektu proběhla v 70-tých letech minulého století. K objektu jsou přivedeny přípojky inženýrských sítí. Dům je vytápěn kotlem na tuhá paliva (dřevo, uhlí), vaří se na propanu.
